# STADTSANIERUNG

Ein Gestaltungsleitfaden für den Bauherrn

Ein Leitfaden für die Sanierung im historischen Altstadt kern	4
Fassadenvielfalt im Straßenraum	5
Zur Geschichte der Historischen Altstadt	6
Die Altstadt als Denkmalbereich und ihre Einzeldenkmale	7
Sichtfachwerk	8
Sichtfachwerk in der Gründerzeit	10
Sichtfachwerk freilegen (oder nicht?)	11
Fachwerk fachgerecht sanieren	12
Vorgründerzeitliche Gebäude mit verputzten Fassaden	14
Fassaden des Spätklassizismus und der Gründerzeit	16
Gründerzeitliche Putzfassaden	18
Ziegelrohfassaden der Gründerzeit	20
Ziegel-Putz- und Steinfassaden der Gründerzeit	21
Reform- und Jugendstilarchitektur	22
Fassadengestaltung 1920-1960	24
Bauen in Haldensleben nach 1960	26
Allgemeine Hinweise für Altbaumobilisierungen	27
Neubauten in der Altstadt	28
Impressionen	30

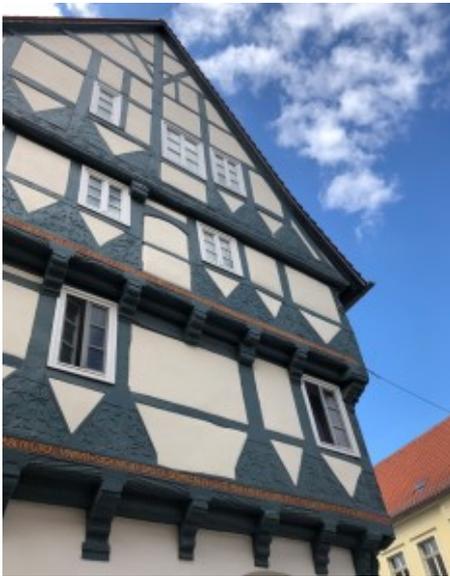
*Detail Stockwerkbauweise Winkelhölzer mit Beschlagwerk Kühnsches Haus Hagenstraße 9 (2020)*

Die ältesten erhaltenen Fachwerke in Haldensleben stammen aus dem 16. Jahrhundert. Sie wurden aus dicken und widerstandsfähigen Eichenhölzern gefertigt, das Obergeschoss kragt weit vor. Die steilen Dächer weisen nur selten Lichtöff-

nungen auf, da sie hauptsächlich als Lagersraum dienen. Die Traufe kragt weit aus und wird zum Teil mit Traufbohle und Traufbrett abgeschlossen. Die Fensteröffnungen im Obergeschoss nehmen, bedingt durch die niedrige Geschosshöhe, fast eine quadratische Form an. Die Ausfachungen wurden mit einer Lehm-Stroh-Mischung auf Stakung oder Flechtwerk und später mit Lehm- und Ziegelmauerwerk geschlossen und verputzt. Die reichen Verzierungen sind an der Schau-seite in Form von Fächerrosetten oder anderen Schnitzereien in den Brüstungsfeldern, Taustäben an den Schwellen und Inschriften zu finden.

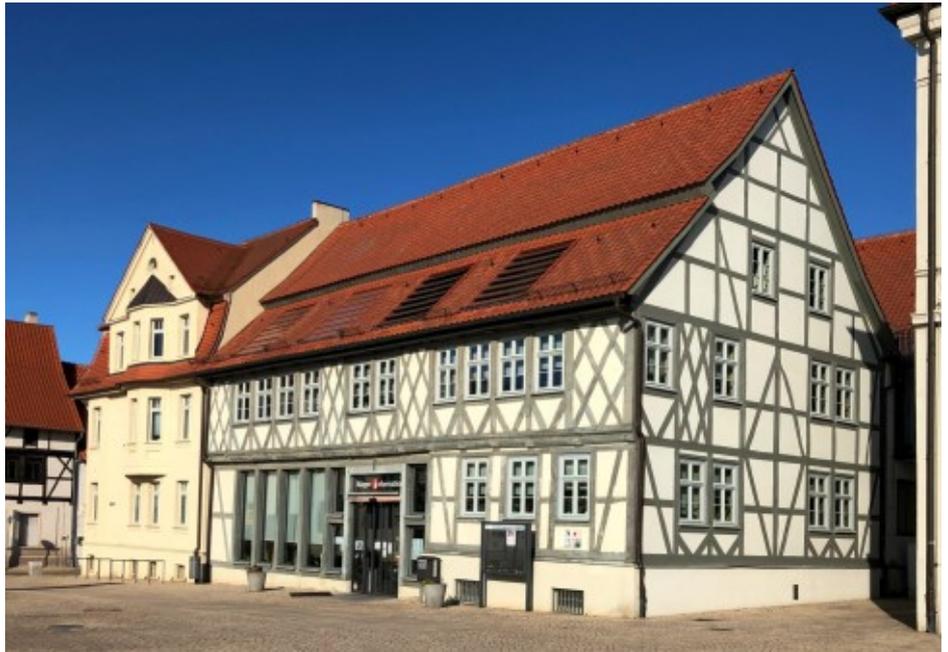
*Das barocke Fachwerkhaus - Bürgerbüro Markt 20 im Jahr 2020*

Das barocke Fachwerkhaus in Haldensleben stammt hauptsächlich aus der Zeit zwischen dem Stadtbrand 1661 und dem

ausgehenden 18. Jahrhundert. Es wurde überwiegend aus Nadelholz gefertigt und auch hier kragen die Obergeschosse noch häufig vor. Doch nimmt die Vorkragung im Laufe der Zeit immer weiter ab.

Häufig auftretende Zierelemente im Barock sind der frühbarocke Feuerbock, später das Andreaskreuz im Brüstungsfeld oder auch der geschosshohe, sogenannte Bauerntanz (Rautenkreuz) in den Randgefachen. Die Zierelemente werden später einfacher und verschwinden, wie diagonale Hölzer, schließlich ganz. Putz und Holz werden einfarbig überstrichen - häufig mit gelblicher oder rosafarbener Kalkfarbe - oder gleich verputzt.

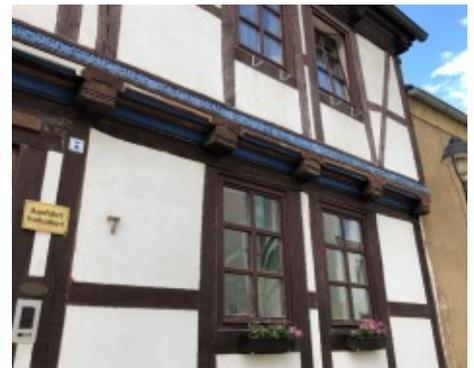
*Sichtfachwerk mit hervorkragendem Obergeschoss Gröperstraße 7 (in 2020)*

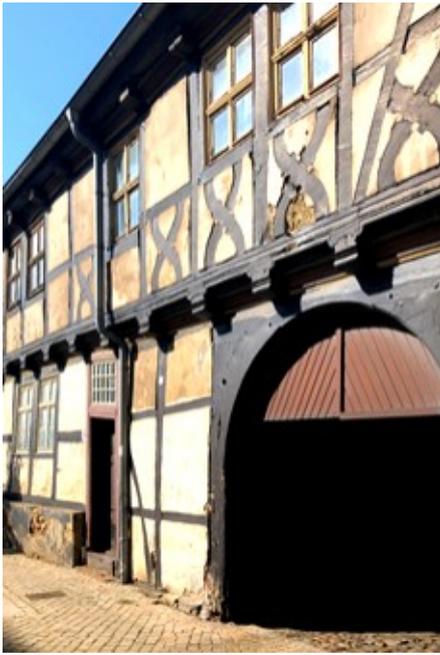
Sichtfachwerk „Frühbarocker Feuerbock“  
Stendaler Straße 15 (in 2020)

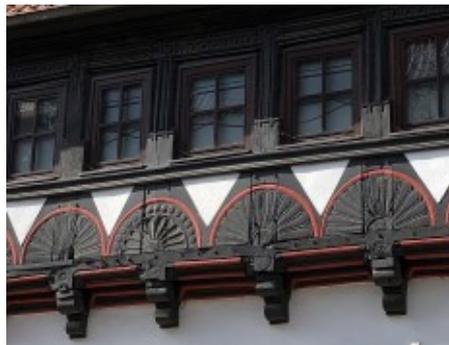
Winkelholzrosette u. Füllholz mit Schiffs-  
kehle Magdeburger Straße 12 (in 2020)

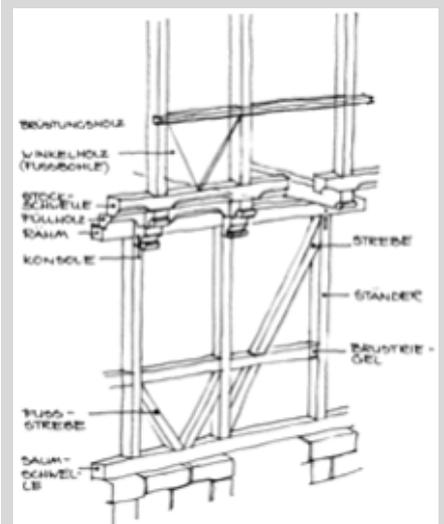
Prinzipskizze historischer Aufbau Sicht-  
fachwerk Stockwerkbauweise  
(Quelle: Architekturbüro Holz)

Bei der Sanierung und Instandsetzung von Sichtfachwerkbauten muss beachtet werden, dass die Fachwerkkonstruktion mitsamt aller Elemente ein in sich geschlossenes statisches aber auch ästhetisches Gefüge bildet.

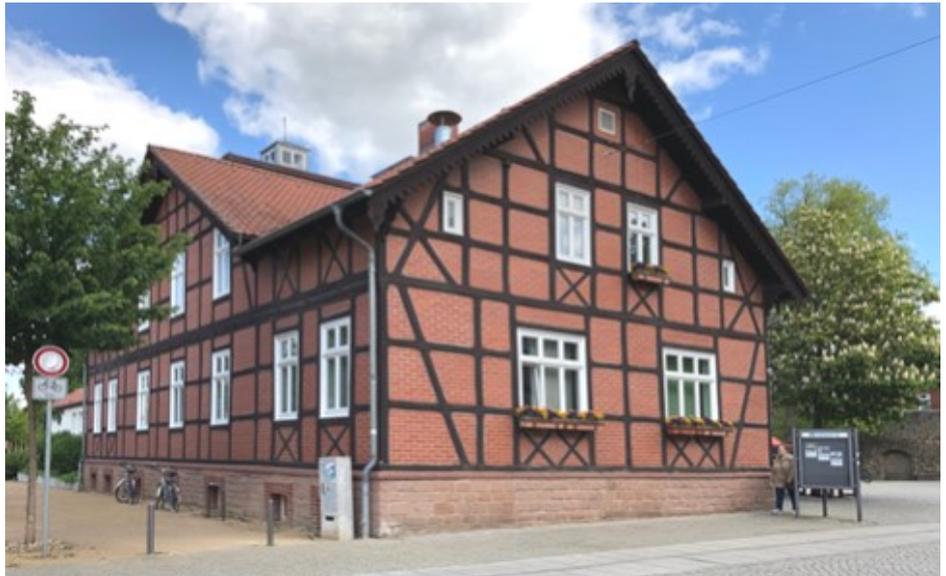
Sichtfachwerk mit Backsteinausfachung Hagenstraße 34 (im Jahr 2020)

Die Gefache bestehen aus, zum Teil dekorativ angeordneten, Backsteinen oder Klinker. In einigen Fällen werden die Gefache verputzt. Die Sockel sind massiv.

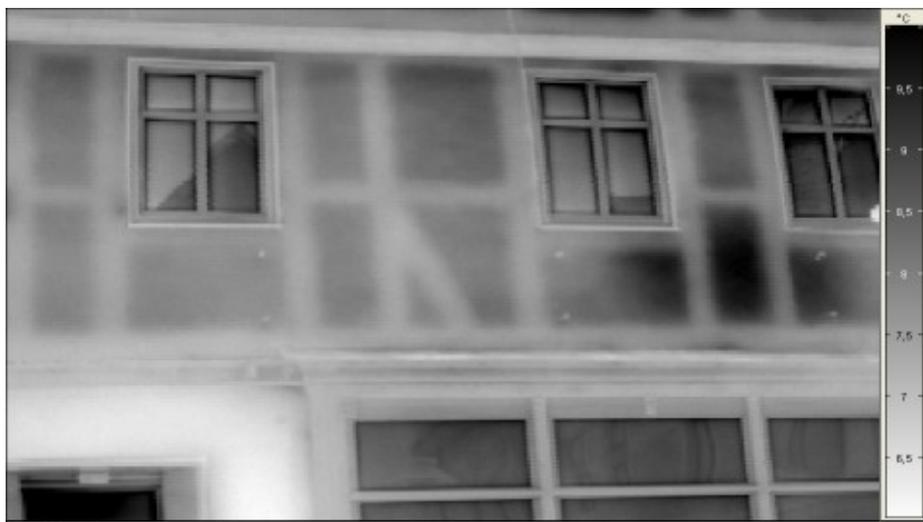
Thermoaufnahme (Quelle: Institut für Diagnostik und Konservierung an Denkmälern in Sachsen und Sachsen Anhalt e.V., Fotografin / Fotograf: Jeannine Meinhardt, Henning Kersten)

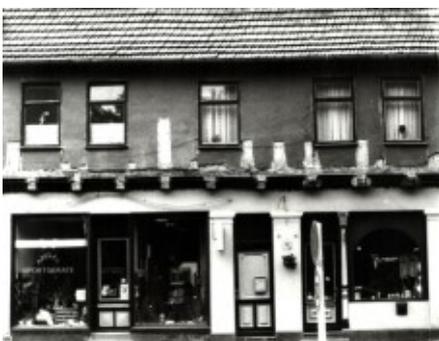
Denkmalrechtliche Untersuchungen am Templer-Haus im Jahr 1991: mit Hilfe von Freilegungsfenstern wurde das verputzte Fachwerk untersucht (Quelle: Landesamt für Denkmalpflege und Archäologie Sachsen-Anhalt, Archiv - IfD Schauer 08/1991, K58F4)

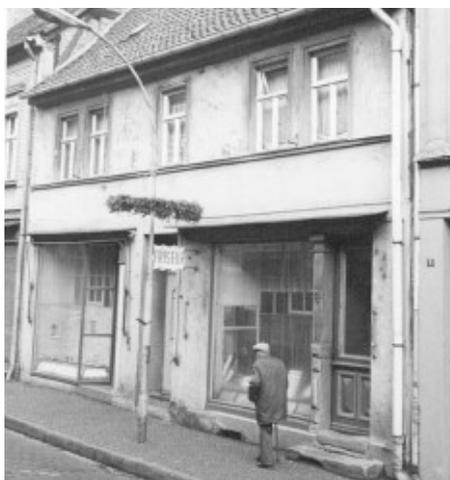
Bülstringer Straße 4 - in den 1970er Jahren war das Gebäude noch komplett verputzt (Foto aus 1976 Archiv).

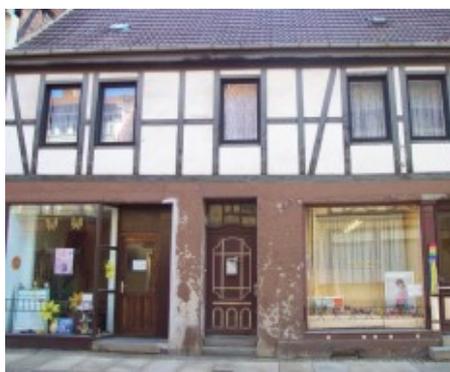
Bülstringer Straße 4 - um 1980 wurde das Fachwerk im Obergeschoss freigelegt. (Foto aus 2006)

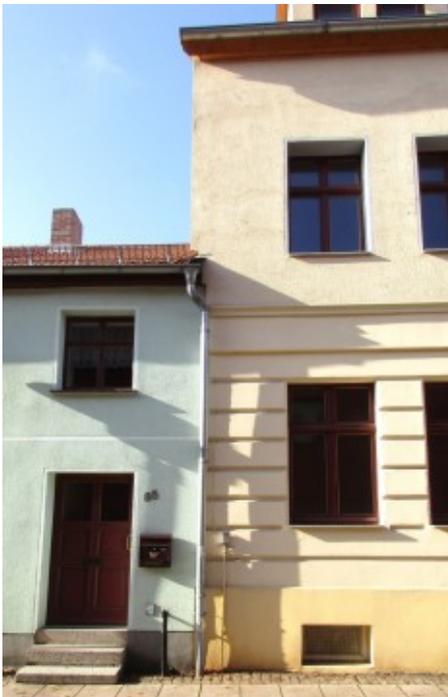
*Der Unterschied zwischen einem vorgründerzeitlichen und gründerzeitlichen Gebäude ist besonders in den Geschosshöhen und dem Abstand zwischen den Fenstern und der Traufe deutlich.  
Lange Straße 85 und 87 (in 2020)*

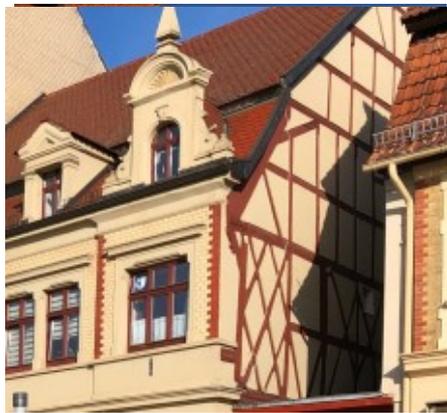
*Vorhangfassade der Gründerzeit vor altem Fachwerkhaus Markt 9 (in 2020)*

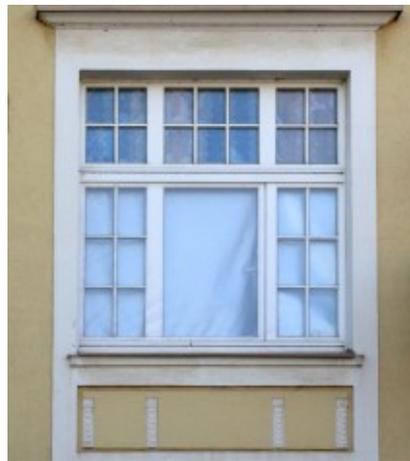
Die neue moderne Fenstergestaltung Markt 5 (in 2020)

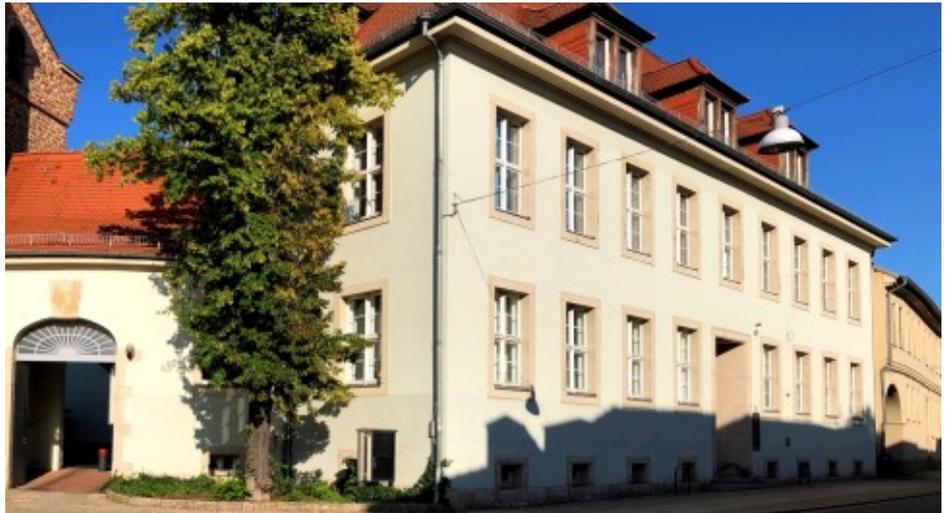
*Das denkmalgeschützte Amtsgericht wurde 1928 fertiggestellt und ist mit dem monumentalem Gefängnis zu einer funktionalen Einheit verbunden. Die glatt verputzte mintfarbige Fassade wird lediglich durch die steinsichtigen Fenster- und Türgewänden gegliedert. Der niedrige Sockel ist mit massivem Natursteinklinker verkleidet. (in 2020)*

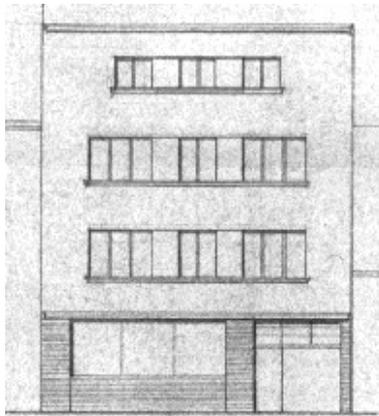
*Planung der Ritterstraße 1a mit Flachdach aus dem Jahr 1932 (Quelle: Kreis- und Stadtarchiv)*

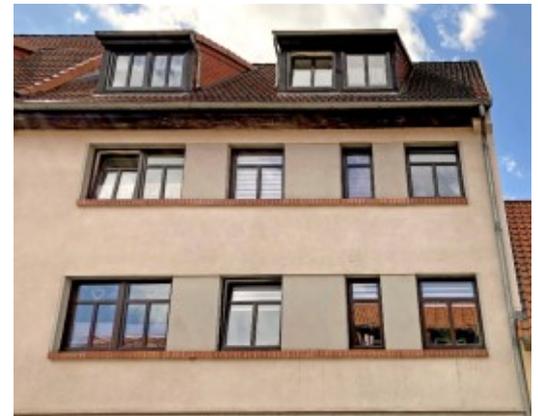
*Sanierungsbedingte Umformungen der Fenster lassen die ursprüngliche Fassadengestaltung noch gut erkennen, Ritterstraße 1a (in 2020)*

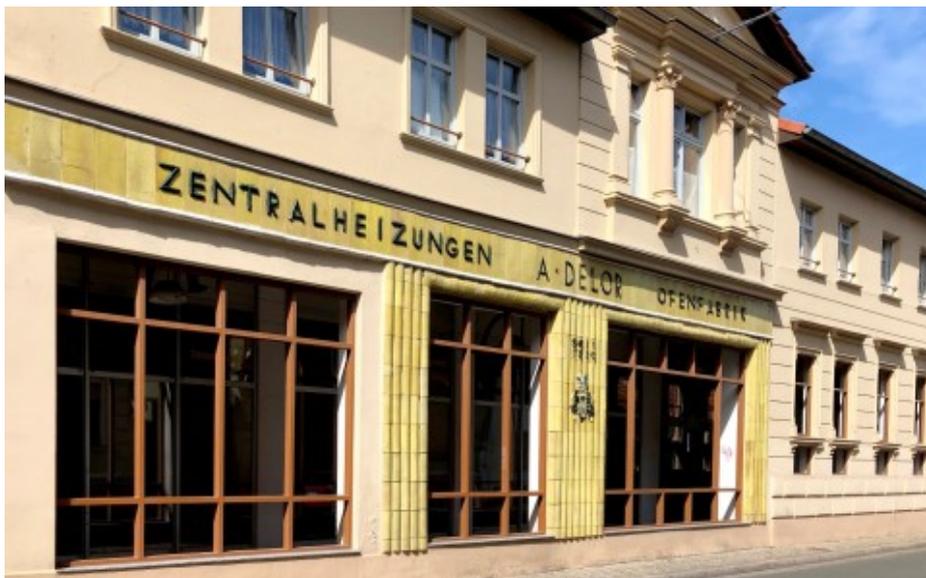
*In dieser Zeit wurden die Ladengeschäfte in den Erdgeschossen mit Fliesen oder Steinzeug (z.B. Bäcker, Fleischer) umgestaltet, Magdeburger Straße 44 (in 2020).*

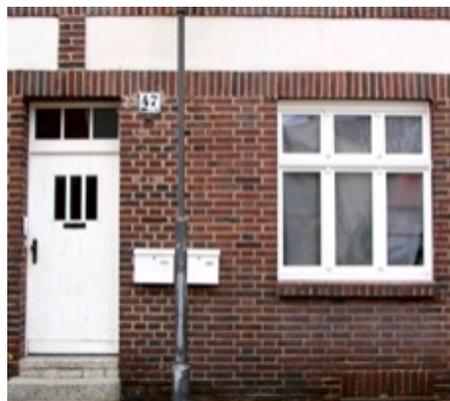
*Nicht nur die Fassade, auch Fenster und Türen sind horizontal gegliedert.  
Die Fensterbank ist stark betont.  
Lange Straße 47 (in 2018)*

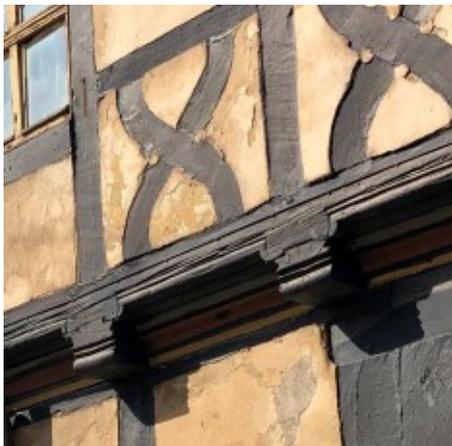
Die Sanierung der alten Fachwerkstruktur erfordert viel handwerkliches Wissen und Geschick.  
Stendaler Straße 15 (in 2020)

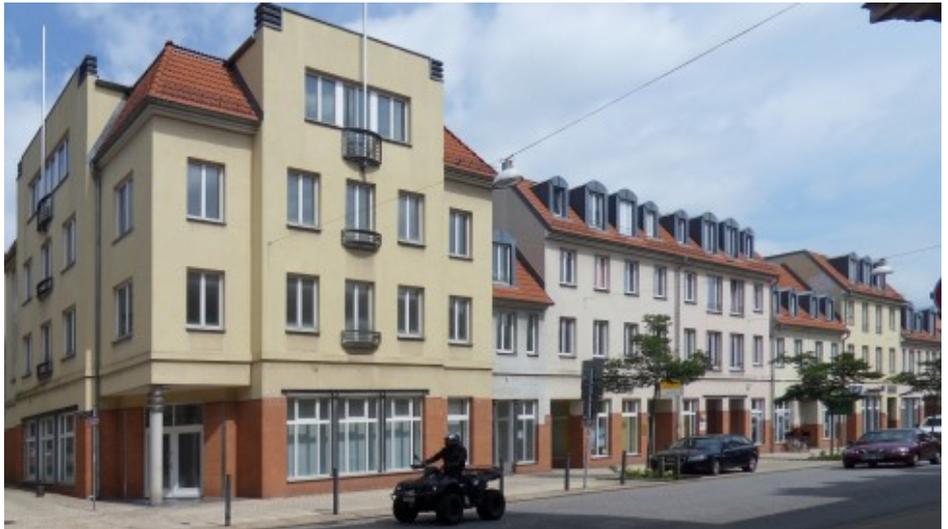
*Bei dem Neubau Magdeburger Straße 17-23 wurden die alten Flurstücksgrenzen aufgegriffen und durch unterschiedliche Fassadengestaltungen sichtbar gemacht (2012).*

Auch große Baulücken wurden nunmehr geschlossen. Hierbei wurde dann meist eine eigene Formensprache gewählt. Bei der Burgstraße 18-22 oder der Magdeburger Straße 17-23 wurden Fassaden in Abschnitte geteilt, um auf dieser Weise den kleinteiligen historischen Stadtgrundriss abzubilden.

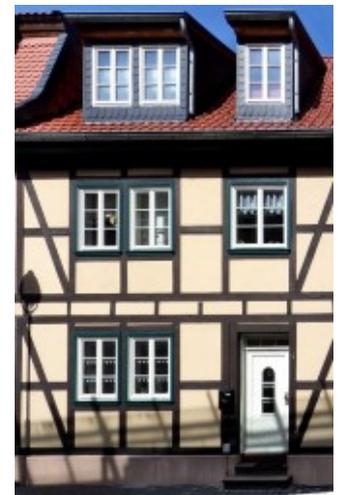
*Die Gestaltung des Sichtfachwerks wurde vom Vorgängerbau übernommen.  
Steinstraße 4 (in 2020)*

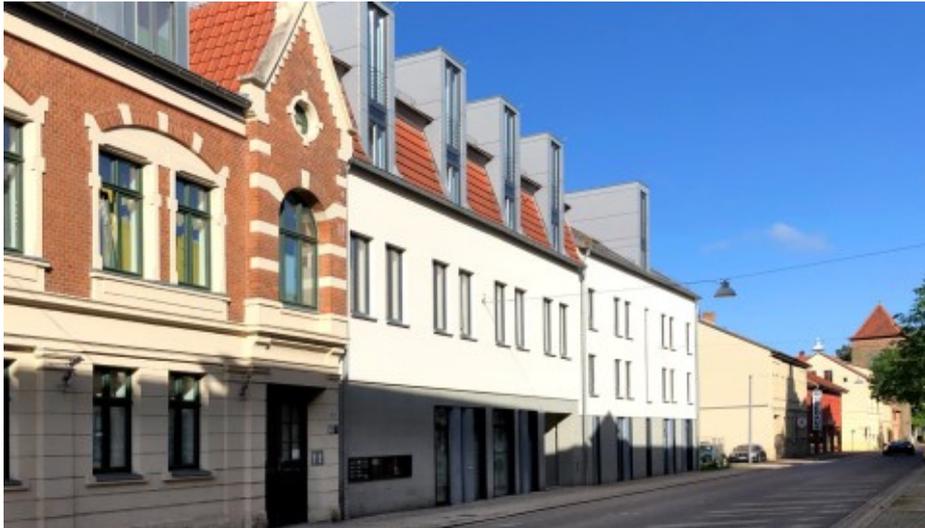
*Das Mehrgenerationenhaus besticht durch seine schlichte Formensprache und natürliche Farbigkeit, Bülstringer Straße 9/11 (im Jahr 2020)*

Das Mehrgenerationenhaus mit dem Wohnkomplex an der Bülstringer Straße 9/11 und dem EHFA - „Ein Haus Für Alle“ in der Gröperstraße 12, welches von 2011 bis 2015 entstand, ist ein hervorragendes Beispiel zeitgenössischer Architektur. Die Gebäude nehmen sich bewusst farblich zurück, verwenden bei der Fassadengestaltung reduzierte Formen und hochwertige Materialien und greifen beispielsweise beim Dach die Strukturen der Vorgänger- oder Nachbarbebauung auf.

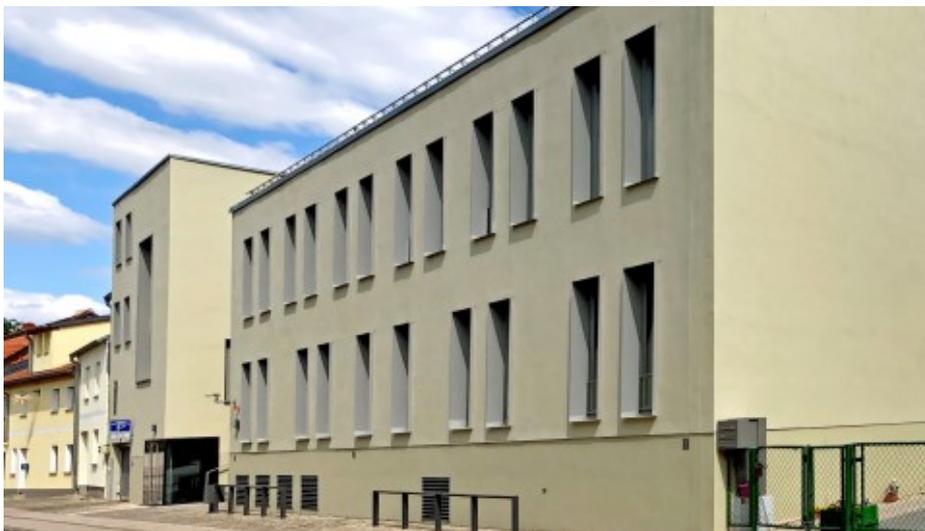
*Das EHFA mit seiner schlichten Glattputzfassade und modernen Fenstergestaltung. (im Jahr 2020)*
