Fassadensanierung und Dachsanierung Südflügel Schloss Hundisburg

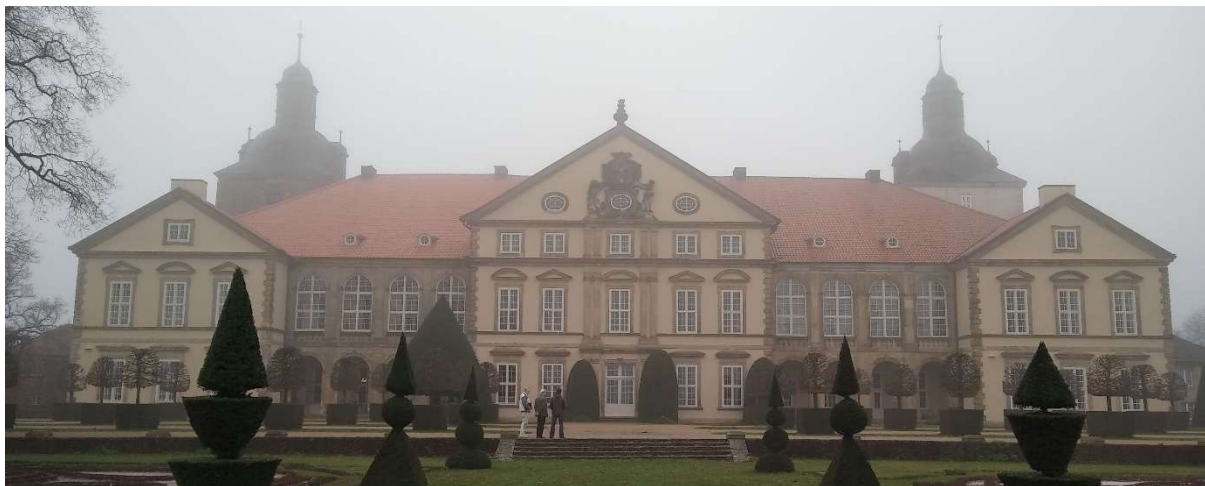
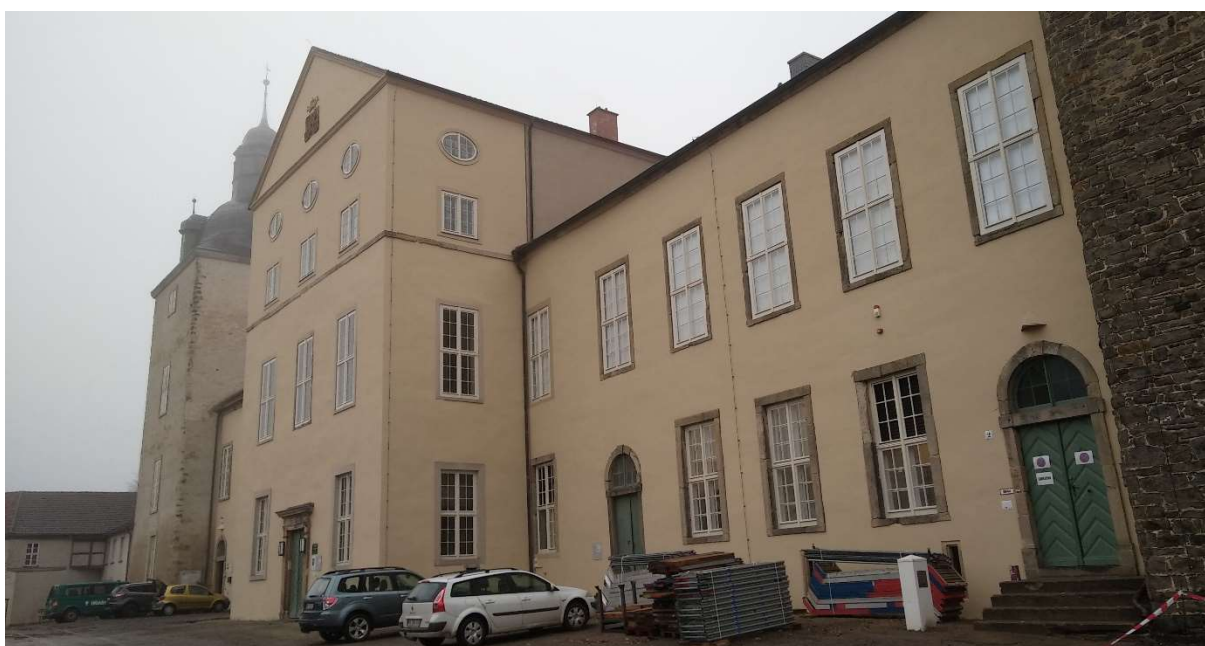
Der Fassadenputz wurde bereits umfangreich erneuert. Hier fehlten im Wesentlichen noch der Südflügel (beide Traufseiten und der Giebel gartenseitig). Der Putz war hier nur noch in geringen Resten erhalten und durch Oberflächenschäden, Risse und lose Stellen gekennzeichnet. Die Putzgesimse waren nur fragmentarisch erhalten.

Entsprechend dem historischen Vorbild erhielten Nord- und Südflügel eine Schornstein-atrappe. Darüber hinaus wurden die Dachgäuben in diesen Bereichen entsprechend den epochalen Befunden umgestaltet.

In diesen Bereichen erhielten die Fassaden einen neuen Unter- und Oberputz, in den übrigen Bereichen wurden nur Fehlstellen ergänzt und Risse verfüllt. Die Putzgesimse wurden wieder hergestellt.

Grobe Schäden an den Sandsteinteilen wurden durch Anstragungen mit Steinersatzmasse (kleine Fehlstellen) bzw. durch Vierungen aus Sandstein nahezu gleicher Farbe und Textur (größere Fehlstellen) instandgesetzt. Ihre Stöße wurden neu verfügt.

Abschließend erhielten die Fassaden einen mehrlagigen Anstrich in einem Farbton, der vom Landesamt für Denkmalschutz im Nachhinein allerdings abweichend von dem des am Mittelrisalit vorhandenen festgelegt wurde. Insofern war – entgegen der ursprünglichen Planung – auch dieser mit einem neuen Anstrich zu versehen, um eine einheitliche Farbgebung des gesamten Objektes zu erzielen.
